# Meteor LUPO NERO

- Lavori di restauro autunno 2024 -

## Il nostro Meteor da regata.

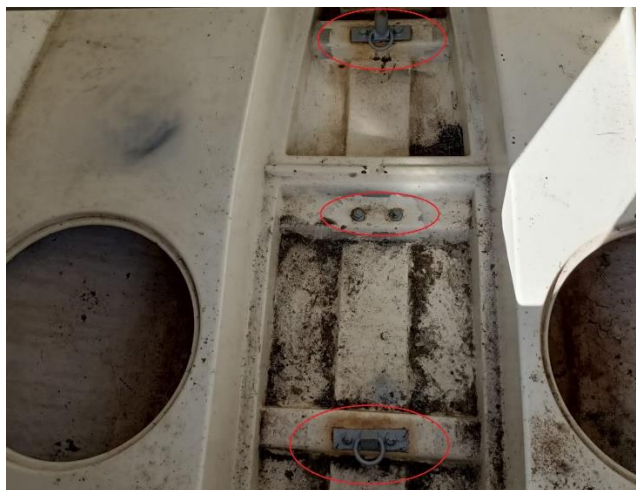
Ulteriore lavoro, propedeutico all'utilizzo della gru, era quello di sostituire i vecchi anelli per il sollevamento posti sottocoperta, dato che erano vistosamente ossidati e non davano la necessaria sicurezza nelle operazioni di varo ed alaggio.

*Figura 2: i vecchi anelli per il sollevamento.*

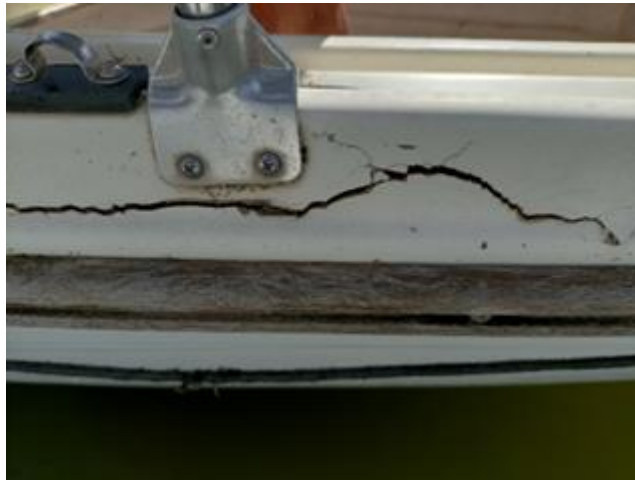
Altro lavoro in lista di attesa sin dal momento dell'acquisto, era la riparazione della falchetta che mostrava una pronunciata crepa sotto al secondo candeliere a causata da un urto in regata.

*Figura 3: crepa di 40 cm. sotto al candeliere.*

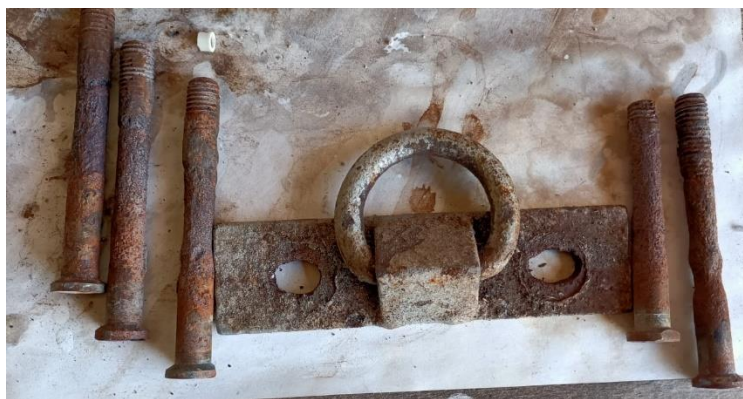
In effetti l'intervento si è rivelato necessario: lo spessore delle viti era dimezzato in alcuni punti.

*Figura 4: viti del bulbo e anelli da sollevamento ammalorati.*

Si è iniziando con la rimozione delle viti da 12 mm. che serrano sia il bulbo in ghisa da 270 kg. allo scafo sia gli anelli per il sollevamento.

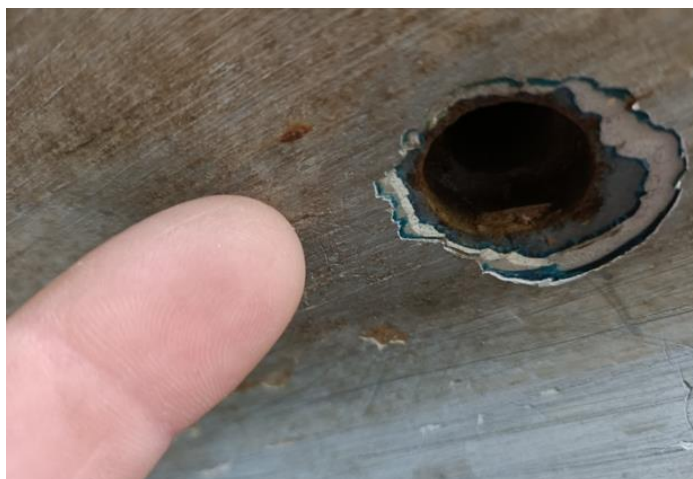
*Figura 5: i fori sull'opera viva lasciati dalle teste delle viti del bulbo.*

Le sei viti che collegano il bulbo allo scafo devono essere sfilate a colpi di martello, dall'alto verso il basso e la loro fuoriuscita scopre le sedi delle teste sotto all'opera viva.

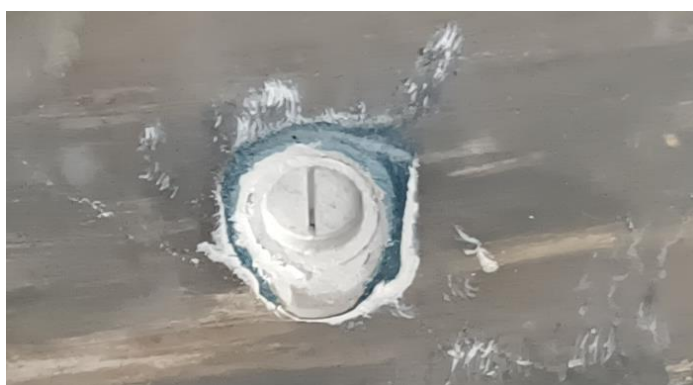
*Figura 6: le teste delle nuove viti prima della stuccatura.*

Durante l'inserimento delle nuove viti (ora in acciaio INOX 316) abbiamo sigillato i fori con il sigillante poliuretanico monocomponente e dopo qualche giorno abbiamo livellato le sedi delle teste con resina epossidica CFS 10-10 resa tixotropica con l'aggiunta di polvere addensante e microfibre.

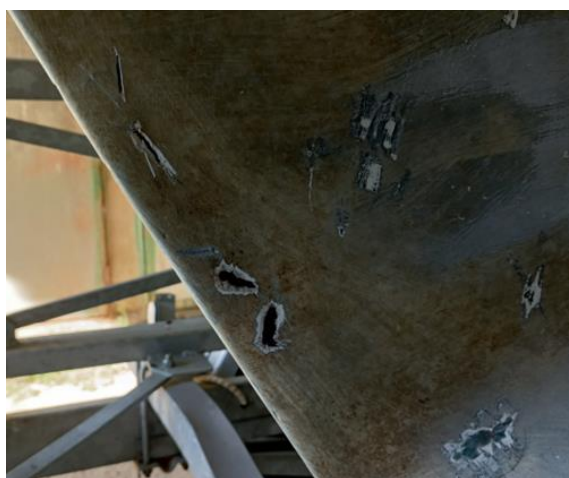
Anche il bulbo di ghisa presentava alcuni rigonfiamenti ben localizzati, che si notavano più al tatto che alla vista, segno che sotto alla superficie vi era della ruggine che aveva provocato il distacco di scaglie di materiale.

*Figura 7: crateri da ruggine sul bulbo in ghisa.*

Su questi difetti si è intervenuto meccanicamente con martello e scalpello ben affilato in modo da rimuovere tutte le parti instabili, poi abbiamo carteggiato tutto con grana 80, lavato con acetone ed applicato sui crateri due mani di convertitore per ruggine (tipo Ferox). A seguire, stuccatura a livello con il 10-10 arricchito di microfibre e addensante.

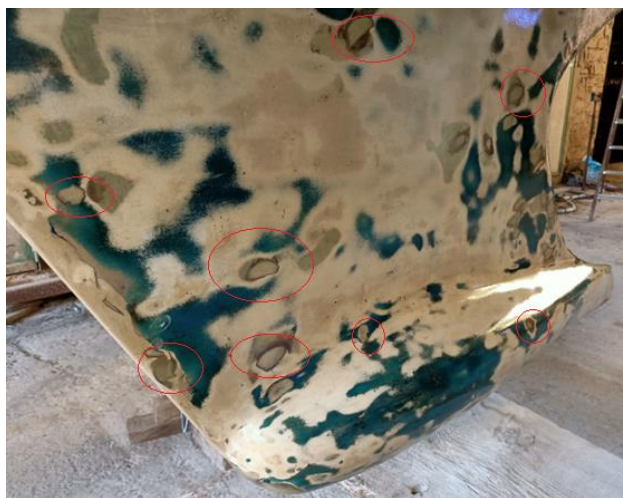
*Figura 8: il bulbo dopo la stuccatura dei crateri.*

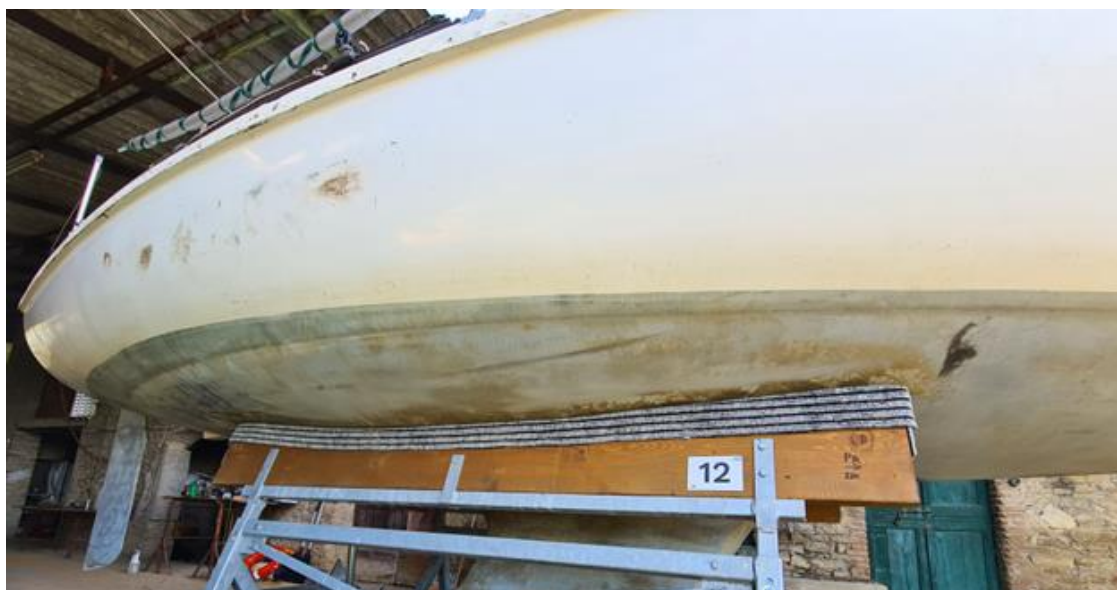
*Figura 9: l'opera viva con la vecchia antivegetativa da regata.*

Nella rimozione dell'antivegetativa abbiamo avuto un buon aiuto da uno specifico sverniciatore all'acqua che si è dimostrato efficace.

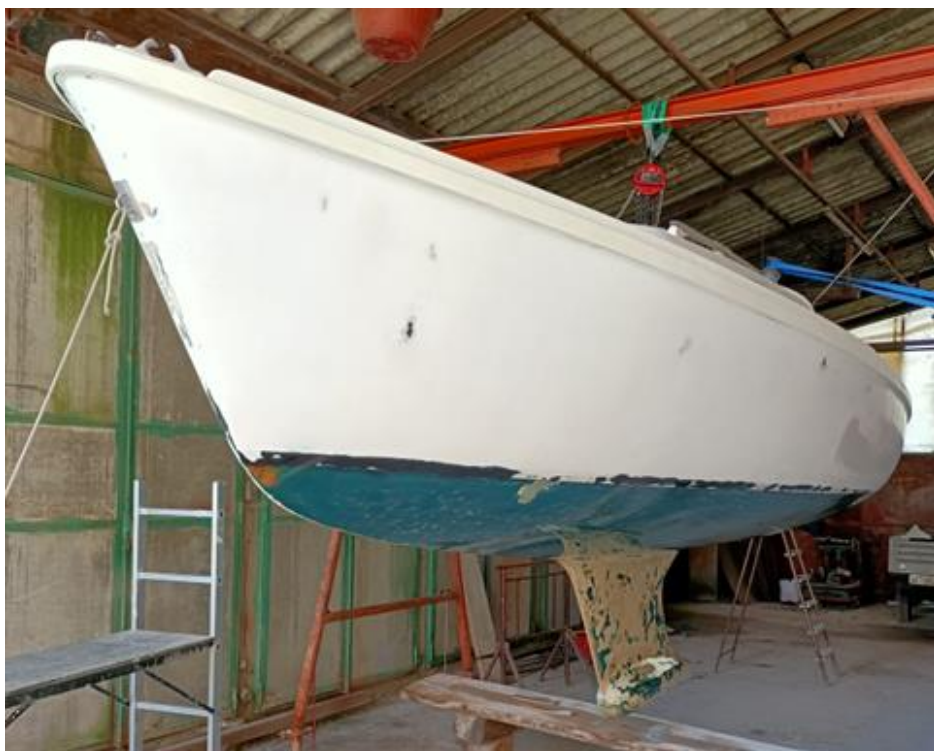
*Figura 10: opera viva dopo la carteggiatura.*

Invece, per la rimozione del primer sottostante è stato necessario procedere con la levigatrice rotorbitale con carta vetrata grana 120 – 180, fino a rivedere il gelcoat originario di colore nero (da qui il nome della barca).

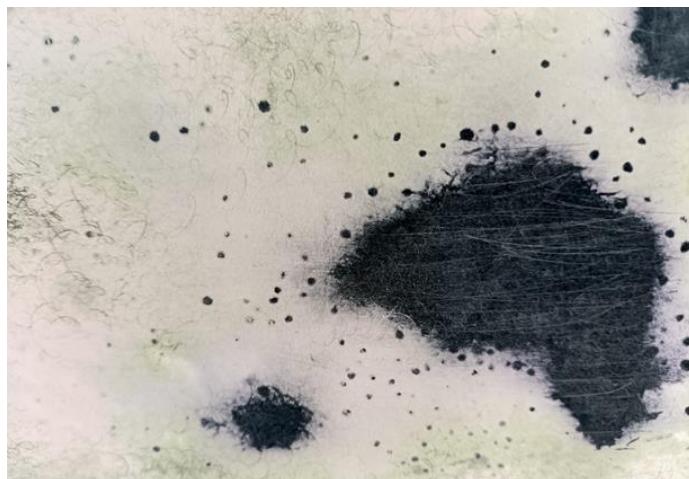
*Figura 11: bollicine e distacchi fra gli strati di vernici, primer e gelcoat.*

La rimozione dei vecchi rivestimenti ha permesso rimuovere tutte le parti instabili per poi procedere alle stuccature dei crateri con 10-10 ed addensante.

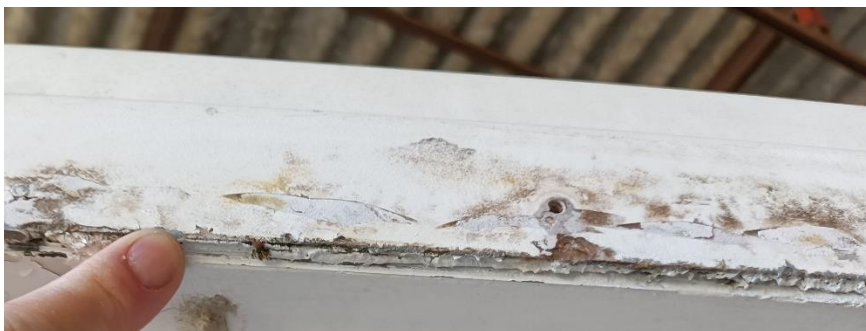
Un altro problema che si era manifestato e che volevamo risolvere era quello delle infiltrazioni di acqua in corrispondenza del collegamento fra scafo e coperta: storicamente il cantiere univa i due stampi con stucco e rivetti. Con il passare degli anni e per gli urti in regata, si sono venute a creare delle microfessure che, a barca sbandata, lasciano passare l'acqua che si raccoglie nei gavoni sottocoperta e nella sentina fra scafo e controstampo.

*Figura 12: giunzione scafo coperta con crepe e distacchi.*

In questo caso abbiamo scavato, con precisione chirurgica, un sottile canale fra i due manufatti (1 mm. x 5 mm. di profondità), utilizzando un disco da taglio, poi il canale lo abbiamo colmato con sigillante poliuretanico strutturale.

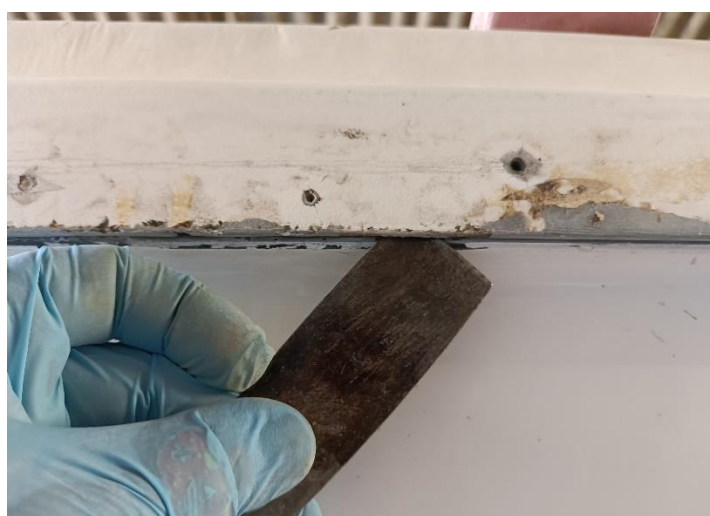
*Figura 13: canale fra scafo e coperta per il sigillante.*

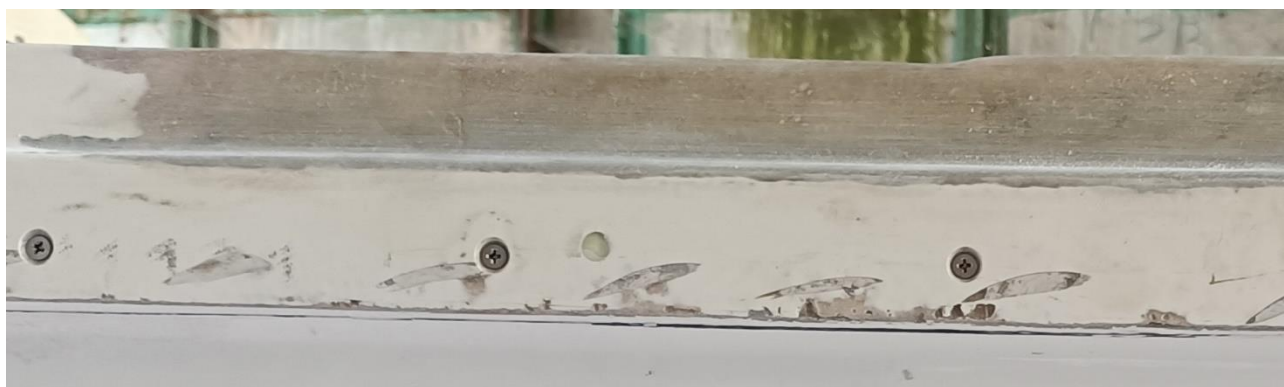
*Figura 14: viti di collegamento scafo-coperta e falchetta riparata.*

Il collegamento meccanico fra scafo e coperta lo abbiamo consolidato applicando viti inox su tutto il perimetro della falchetta, con interasse di 200 mm.

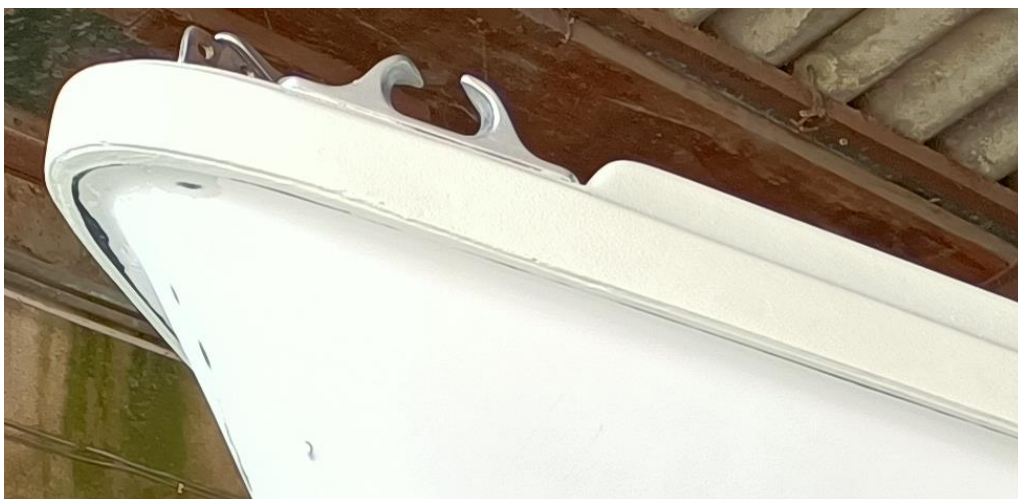
*Figura 15: la falchetta dopo il restauro.*

Per finire, l'aspetto estetico della falchetta è stato ripristinato utilizzando del gelcoat poliestere colorato "ad occhio" più o meno come il vecchio, diluito con stirolo e acetone ed applicato con rullino in microfibra. La terza mano con aggiunta del 2% di paraffina per scongiurare l'effetto appiccicoso finale.

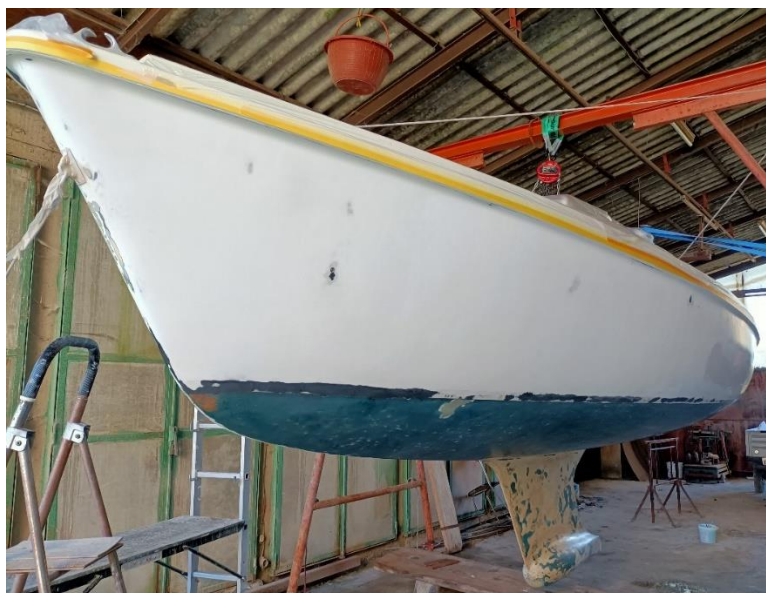
*Figura 16: lo scafo dopo il 10-10, in attesa del primer.*

Quando la superficie dello scafo e della pinna di deriva erano perfettamente lisce, pulite ed asciutte, abbiamo applicato nella stessa giornata tre mani di 10-10 con rullino in microfibra (è bastato 1 L. di prodotto); questo al fine di consolidare le riparazioni e di creare una barriera protettiva continua verso l'esterno.

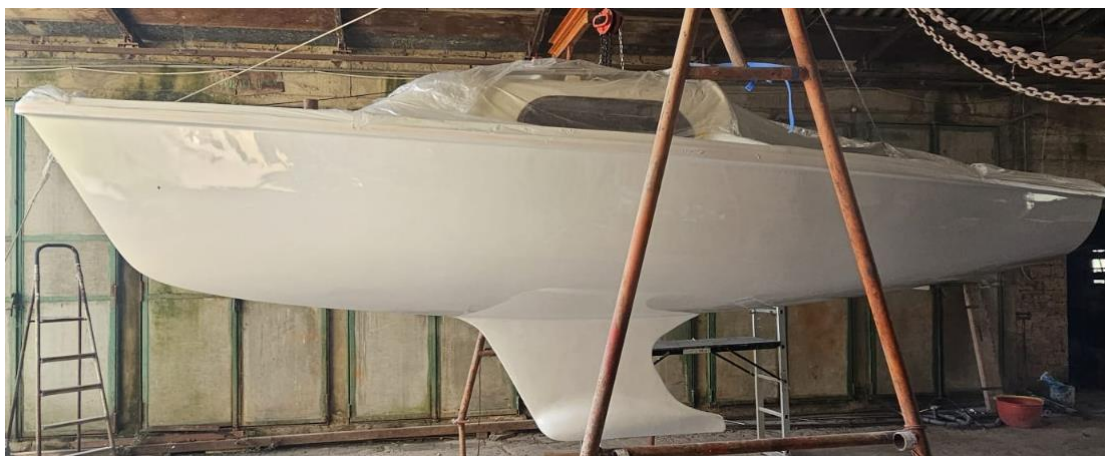
*Figura 17: lo scafo dopo due mani di primer.*

Questo prodotto si può applicare a rullo o a spruzzo, noi abbiamo preferito il secondo metodo per avere una rugosità superficiale minore e per non dover ricorrere ad altre ore di levigatrice. Ne abbiamo applicate due mani a distanza di 24 ore (3 litri di prodotto in totale).

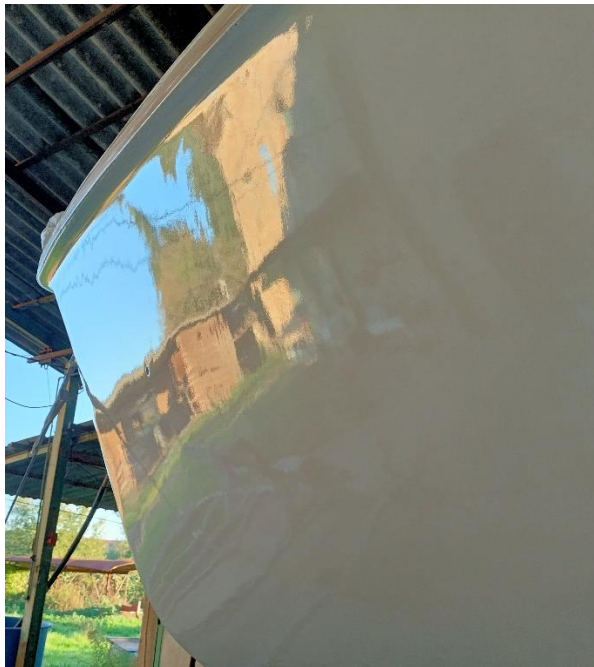
*Figura 18: lo scafo dopo tre mani di smalto.*

Infine, siamo passati allo smalto Nautilus Poly Mark III diluito al 30% con Nautilus Thinner. Lo abbiamo applicato ancora una volta a spruzzo in tre mani a distanza di 24 ore per avere la minor rugosità finale (3,75 litri di prodotto in totale).

L'obiettivo era quello di ottenere una rugosità finale prossima a 20 micron (0,02 mm.) che per velocità di crociera fra 2 e 5 nodi è quella che sviluppa il minimo attrito fra fluido e scafo.

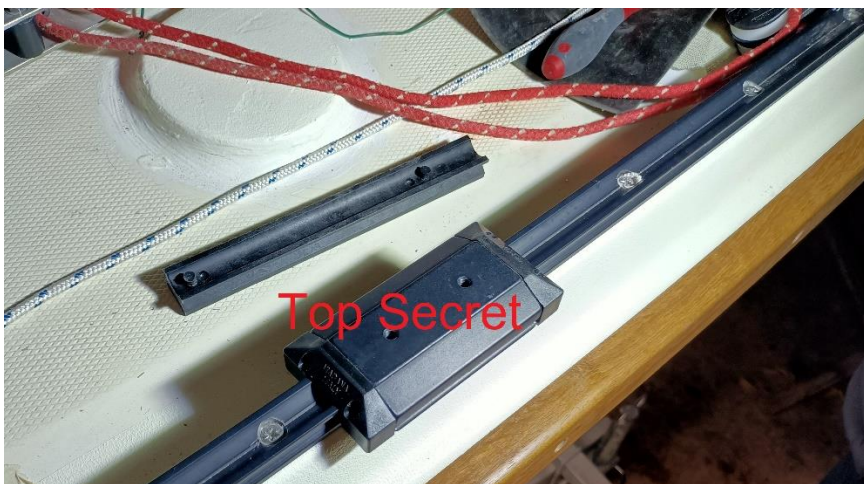
*Figura 19: il nuovo bottazzo e le “macchinette” per la scotta del genoa.*

Fatto questo, abbiamo montato il nuovo bottazzo realizzato su misura con legno di Iroko da 38x18 mm. e abbiamo creato le nuove “macchinette” per la scotta del genoa, in sostituzione dei winch che sono stati sbarcati.
