La coperta molleggia?

La coperta della barca molleggia, flette e non risponde più al **peso** "come una volta"?

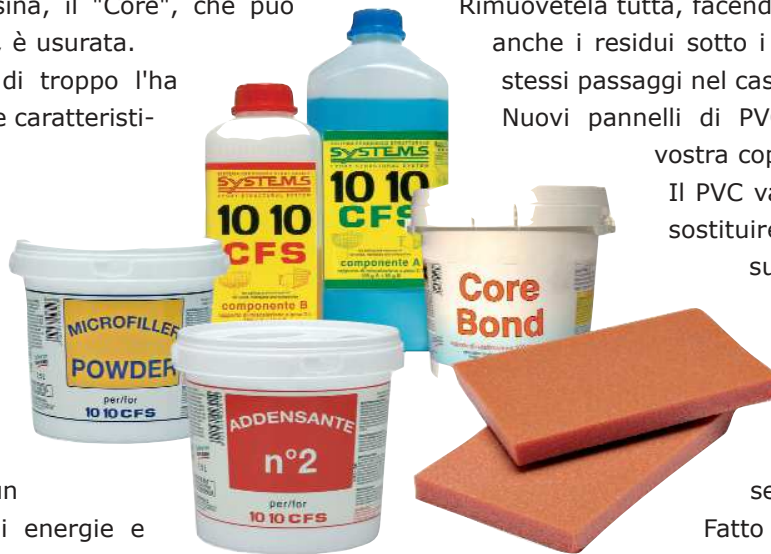
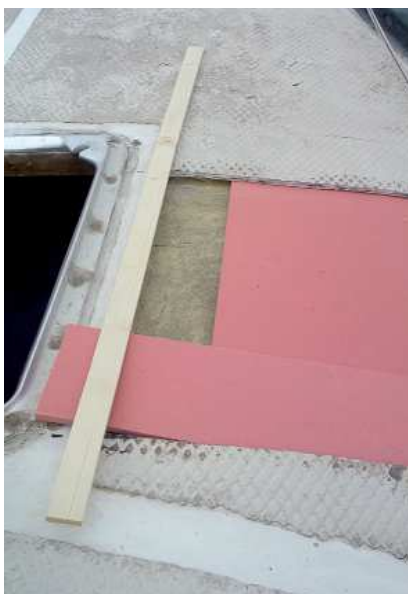
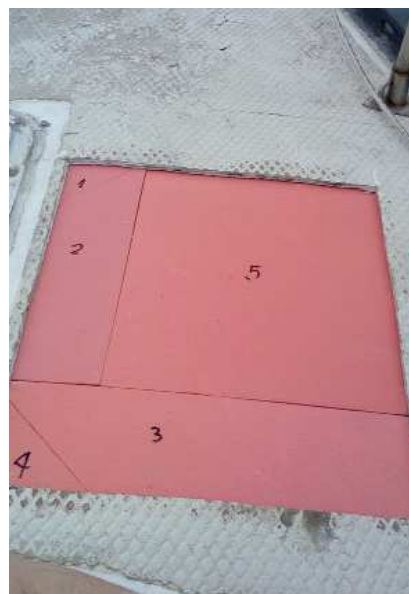
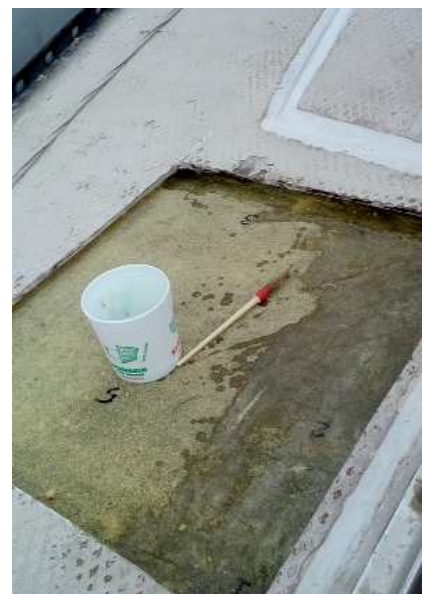
Non buttatela via, vi servirà in seguito. Noterete che la balsa è marcia, esausta.

Rimuovetela tutta, facendo attenzione a togliere anche i residui sotto i bordi laterali. Fate gli stessi passaggi nel caso in cui ci fosse il PVC. Nuovi pannelli di PVC, nuova vita per la vostra coperta!

Il PVC va benissimo anche per sostituire la balsa. Metteteli sulla superficie e tagliateli a misura con l'aiuto di un cutter. Numerateli in modo da non avere brutte sorprese durante l'incollaggio.

Impregnate l'intera superficie interessata.

Eseguite la stessa operazione con **10 10 CFS** additivato con **Microfiller Powder**.

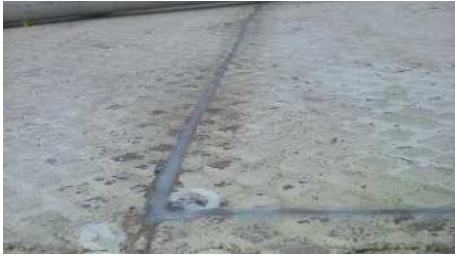
La "cicatrice" della parte taglia col FEIN

No panic! Cecchi ha ideato e testato una procedura "chirurgica" che con un dispendio limitato di energie e denari vi permetterà di ridare il vecchio vigore strutturale e ripartire alla grande! Con l'aiuto del **Fein Multimaster** (https://fein.com/it_it/) si rimuove la "pelle" superiore facendo una incisione precisa nella parte

liscia dove non c'è la scolpitura dell'antiscivolo.

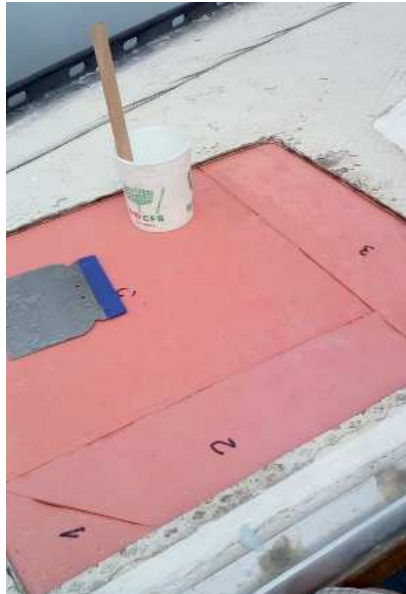
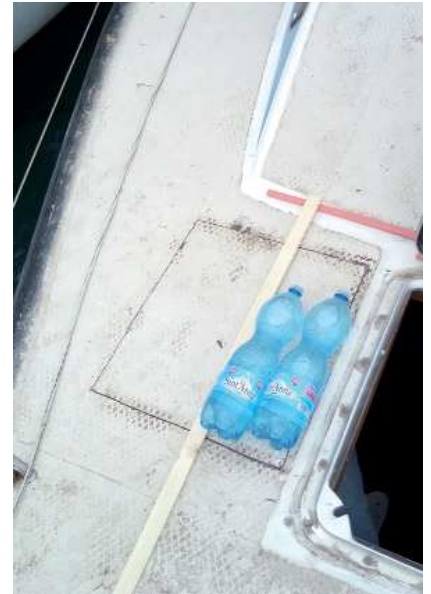
E' il momento di posizionare il PVC secondo l'ordine in cui è stato numerato.

Tutto calza alla perfezione. Una nuova mano di 10 10 CFS con

Microfiller Powder per creare anche con il coperchio una perfetta interfaccia. Non devono permanere aree vuote all'interno di questo spazio. Come fare? Semplicemente con una colata di **Core Bond** (il sistema Cecchi epossidico per colata) per riempire perfettamente anche le parti inaccessibili.

Ogni spazio verrà colmato e rinsaldato il vigore strutturale. Si riposiziona la pelle superiore; l'incollaggio si esegue con 10 10 CFS e **Addensante N.2**. Posizioniamo del peso, vanno benissimo alcune bottiglie d'acqua, sopra l'area in modo da rendere più performante l'incollaggio.
